## **Métodos no invasivos ni destructivos para el estudio del patrimonio cultural: método electromagnético de georadar en prospección arqueológica, detección de fracturas y humedad en monumentos históricos, murales y pintura sobre tabla.**

### **1.- Determinar la distribución y profundidad de fracturas previa restauración del mural “La Unión de América Latina”, del Maestro Roberto Montenegro, ubicado en la Secretaría de Educación Pública, en el centro histórico de la ciudad de México.**

## ***II.- Determinar los arreglos texturales y estructurales del interior del muro testero de la Iglesia del Siglo XVI de Santa María, Huiramangaro, Mich., previa intervención estructural de restauración, utilizando georadar con altas frecuencias (1500 MHz).***

### ***III.- Prospección geofísica para identificar rasgos texturales y/o estructurales en el subsuelo para entender el desplome que presenta el Edificio XVI del Sitio Arqueológico de Tulum, Quintana Roo.***

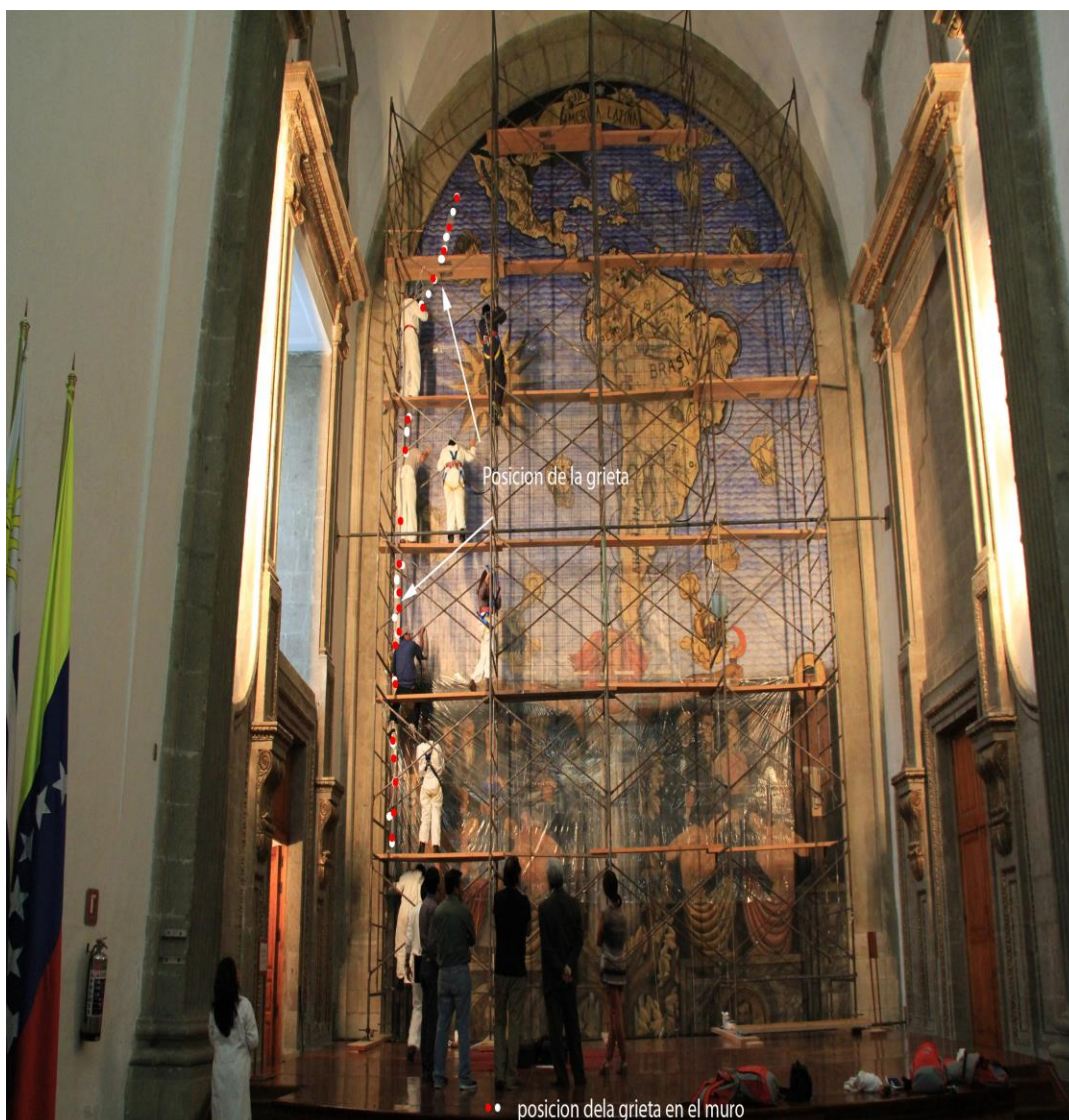
Figura nº1 - Mural «La Unión de América Latina ». Los puntos rojos y blancos señalan la fractura visible en superficie.

El mural presentaba fisuras superficiales en el lado sur (ver Fig. nº1) y se requería para su restauración del conocimiento de éstas, su profundidad y distribución, así como del arreglo y distribución de los componentes del muro que sirve de soporte a la obra pictórica considerada como un bien cultural. Por ello, su estudio se programó siguiendo las normas establecidas en el 14ava Asamblea del ICOMOS de 2003, utilizando el método no invasivo ni destructivo electromagnético de georadar, con las frecuencias de 2600 MHz y 400 MHz.

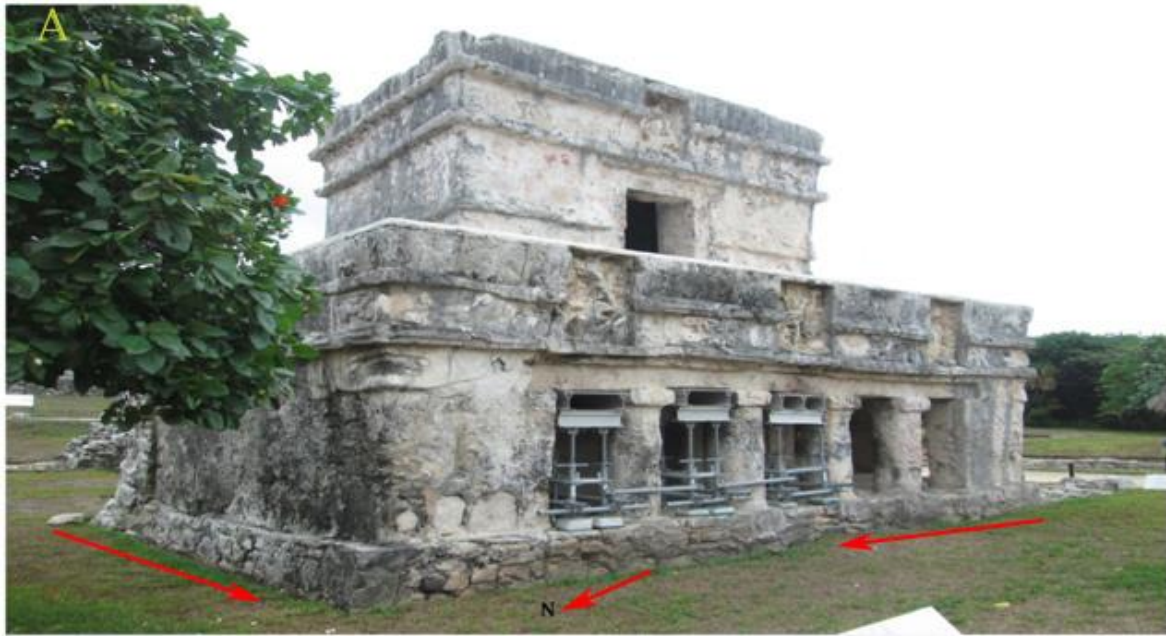
Los sondeos electromagnéticos se realizaron con un georadar con antenas de bajas frecuencias 100, 200 y 400 MHz en los alrededores del edificio, al interior del mismo - a través de los pasillos - y al centro, para determinar las causas del deterioro estructural por medio de la identificación de anomalías en el subsuelo relacionadas con las fracturas y/u oquedades responsables del desplome que presenta (ver Fig. nº 16).

Estos dos fenómenos combinados pueden provocar el deterioro de las estructuras como sucede en el Edificio XVI, en donde se observan fracturas y hundimientos diferenciales e incluso infiltraciones, por lo que es importante identificar por medio de métodos geofísicos no invasivos ni destructivos: oquedades, fallas, fracturas o cualquier elemento que pueda ser él o los causantes del desplome y/o de la degradación del mismo y con base en estos resultados, realizar la intervención del subsuelo con técnicas arqueológicas para conocer las estructuras y/o materiales o fenómenos naturales causantes de la inestabilidad del edificio.

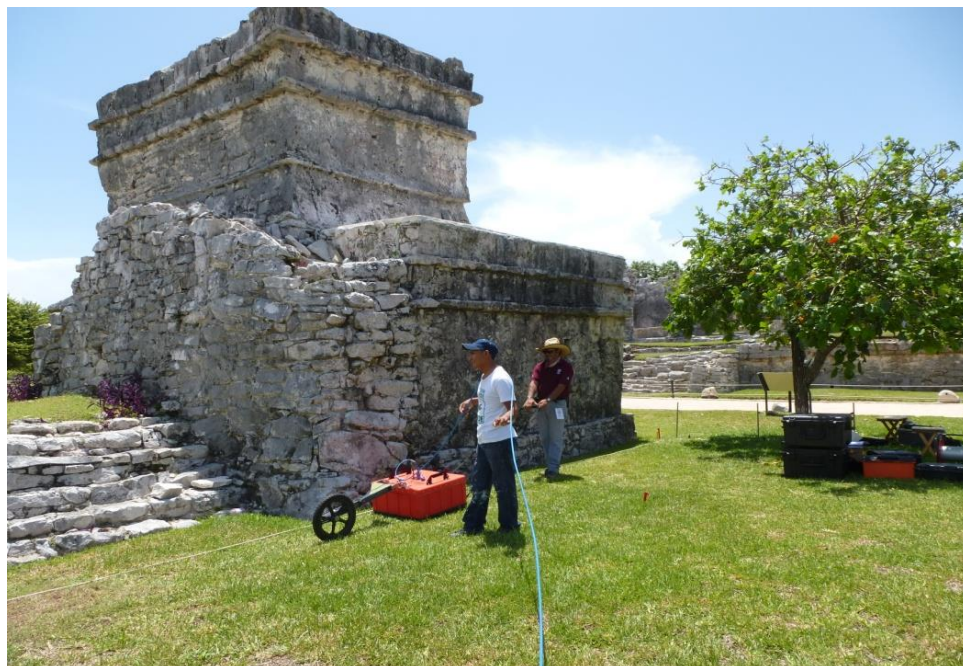
Figura nº 17 - Lado norte (NE) del Edificio XVI. Sondeos con la antena de 200 MHz.

a).- En el lado norte-este del edificio (ver Fig. nº 17), se identificaron dos zonas anómalas que corresponden tal vez a vestigios de estructuras arquitectónicas o bien, a zonas de relleno provocado por fallas en el subsuelo (ver Fig. nº 18).

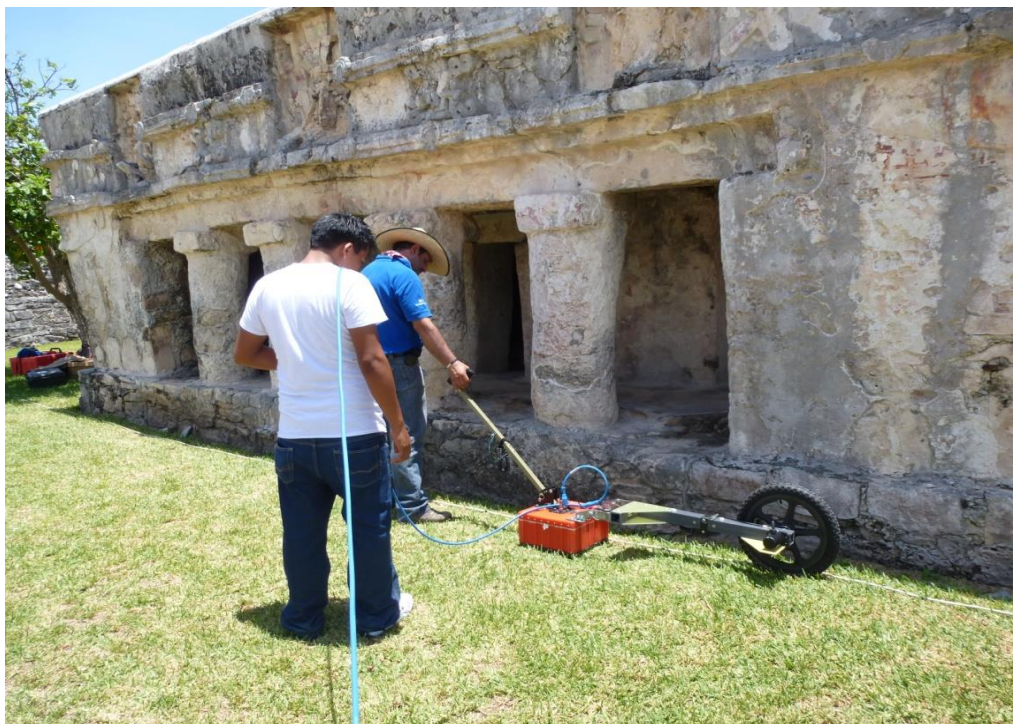
Figura nº19 - Frente al Templo o Edificio XVI, sondeo de sur a norte con la antena de 400MHz.

b.- En el lado oeste, frente al Edificio XVI (ver Fig. nº 19) se identificó una zona anómala que empieza a un metro más o menos de profundidad y se localiza en la parte media de la estructura (ver Fig. nº 20).

También al frente y en medio de la entrada principal del templo (ver Figs. nº 19 y 20) se tiene una zona anómala causante probablemente del desplome del dintel. Igualmente, a 15 cm de profundidad, se identificó todo el sistema de cableado eléctrico (ver Fig. nº 26) y a mayor profundidad, se observan arreglos de reflexiones que pueden corresponder a estructuras antrópicas enterradas (ver Fig. nº 27), localizadas en medio y al frente de la entrada, al oeste del edificio y probablemente relacionadas con los problemas de desplome y agrietamiento.

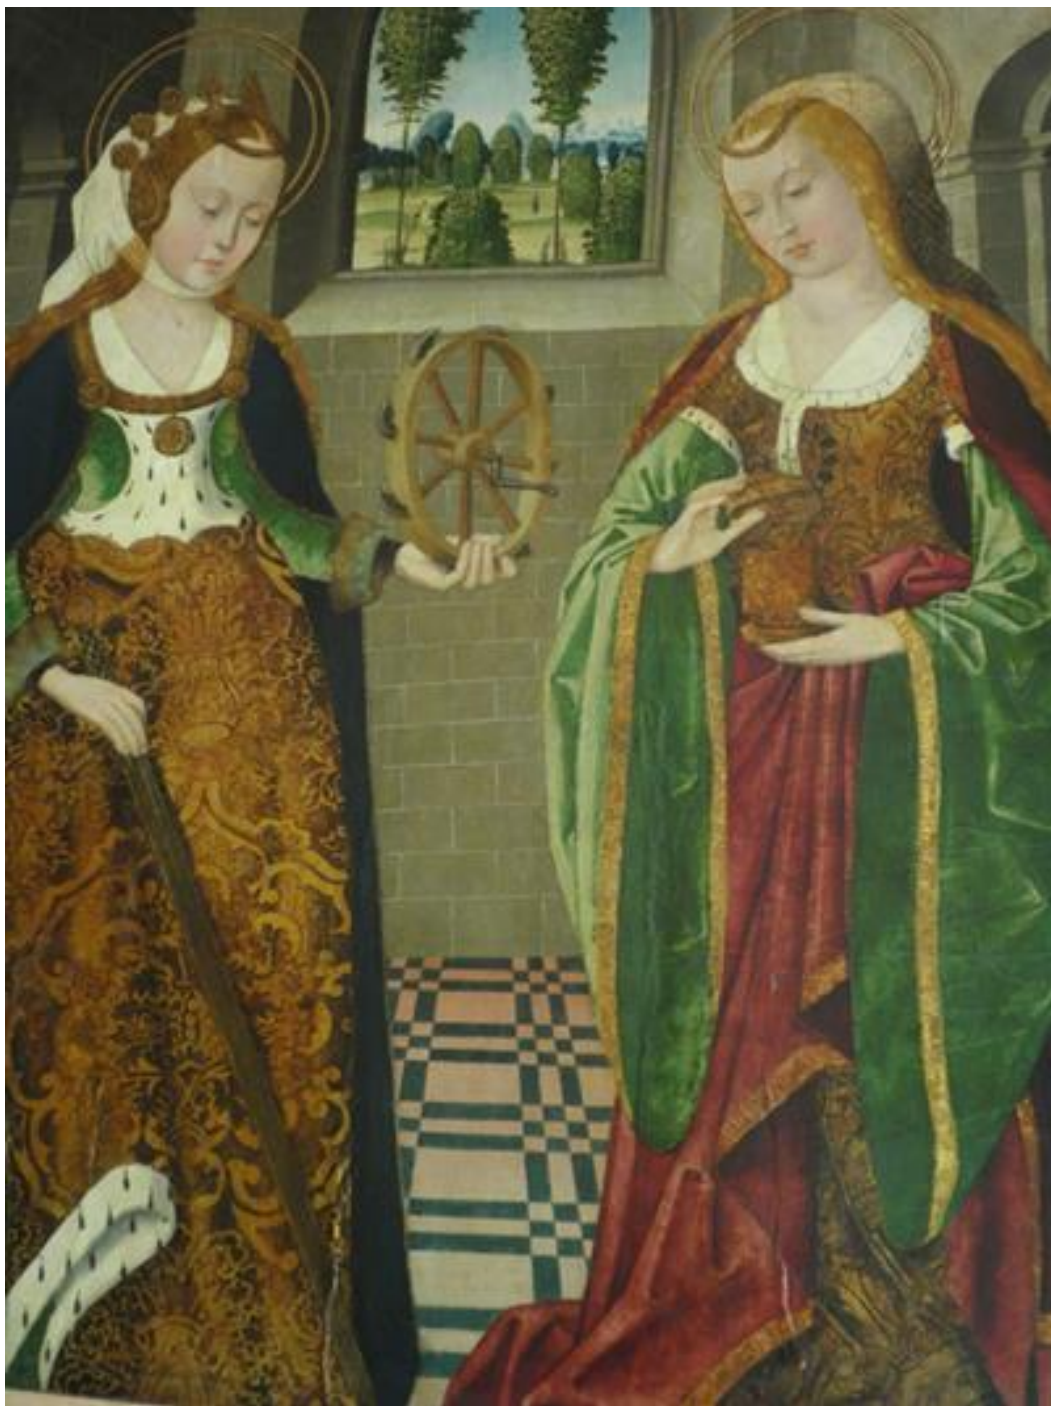
Figura nº 29 - Radiografías de una sección de la obra, de izquierda a derecha: A) rostro de Santa Catalina; B) rueda sostenida con la mano izquierda de Santa Catalina; y C), cuello y manos de Santa Magdalena. Las flechas en color rojo señalan las galerías de los insectos xilófagos.

A petición de la Subdirección General del Patrimonio Artístico Inmueble, Centro Nacional de Conservación y Registro del Patrimonio Artístico Mueble, INBA se sondeó con georadar una obra pictórica (óleo y temple sobre madera) de 128.7 cm x 101.5 cm x 3.2 cm de largo, ancho y grueso respectivamente del Maestro de Osma del siglo XV (se desconoce la fecha exacta): “Santa Catalina y Santa Magdalena” (ver Fig. n° 28), en un avanzado estado de fragilidad por las innumerables galerías de insectos xilófagos, identificadas superficialmente con antelación en radiografías de R-X (ver Fig. n° 29).

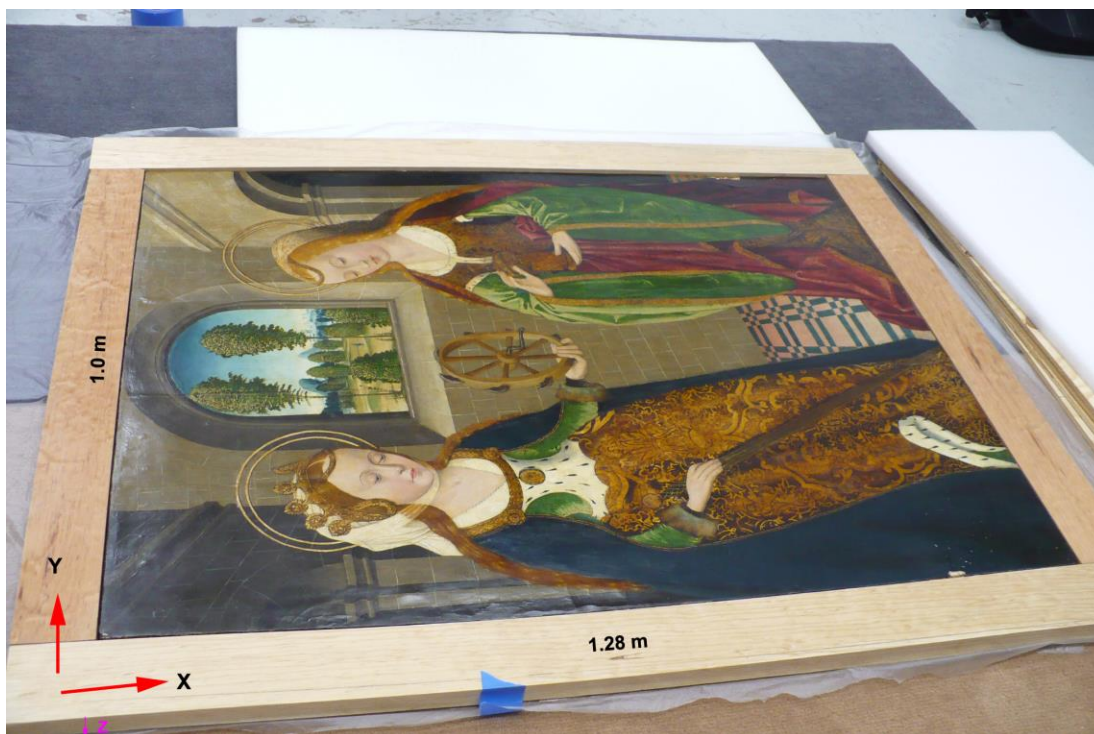
Figura nº 31.- Obra del Maestro de Osma “Santa Catalina y Santa Magdalena”. El origen del sistema de coordenadas (x,y,z) se encuentra en el vértice inferior izquierdo.

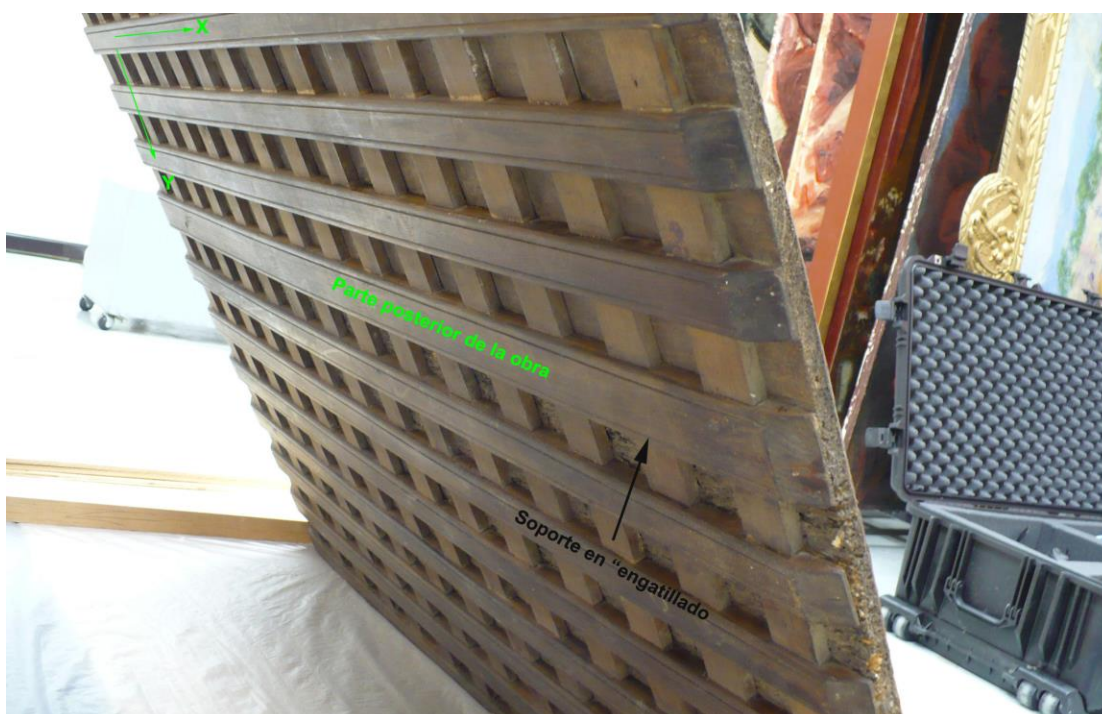
Figura nº 32.- Parte posterior de la obra compuesta por 13 soportes a lo largo y 14 a lo ancho. Obsérvese en el vértice superior izquierda el origen de las coordenadas.
